主旨：有關『臺中司法大廈耐震補強工程』制震元件維護檢查紀錄，詳如說明，請鑒核。

制震元件維護檢查紀錄表

工程名稱:臺中司法大廈耐震補強工程案

檢查日期: 109年 9月 16日

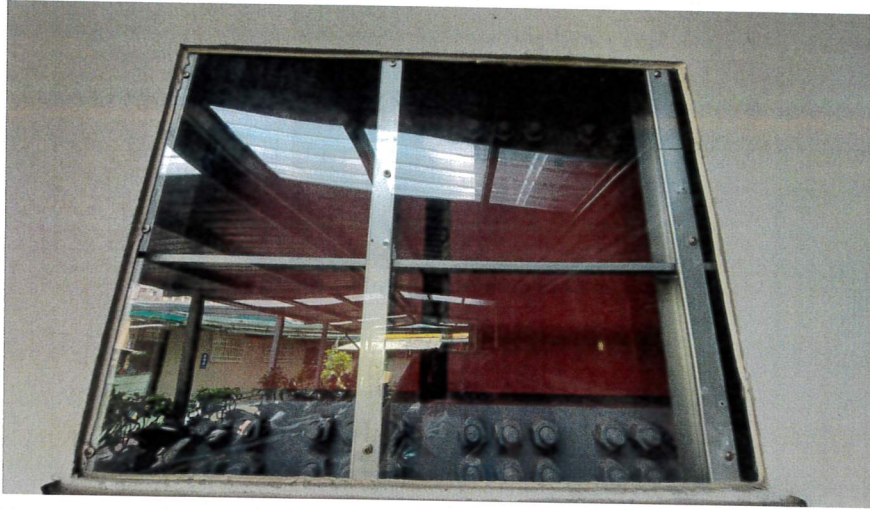
元件編號：1A-4

目視外觀無變形、
生鏽、損壞。

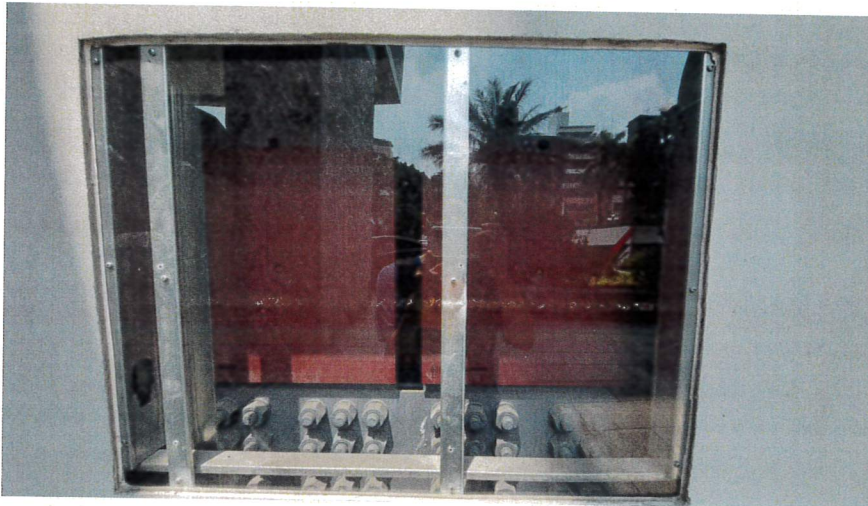
元件編號：1A-5

目視外觀無變形、
生鏽、損壞。

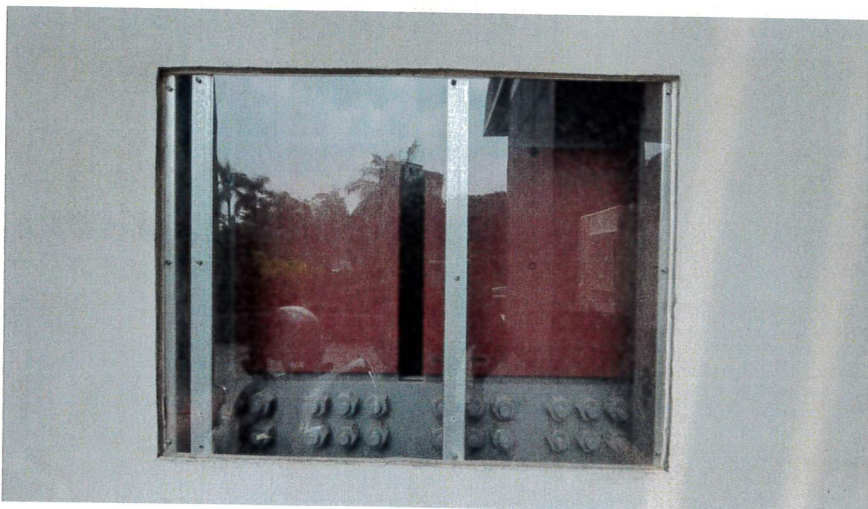
元件編號：1A-6

目視外觀無變形、
生鏽、損壞。

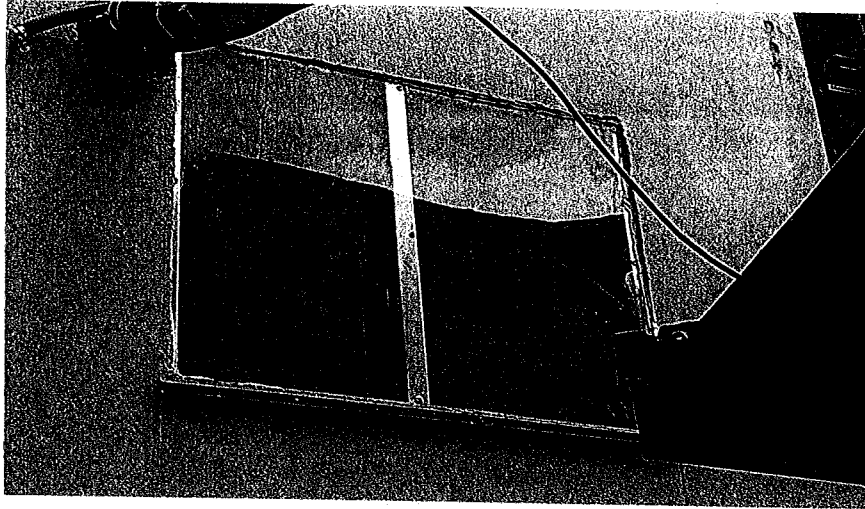
元件編號：1A-1

目視外觀無變形、
生鏽、損壞。

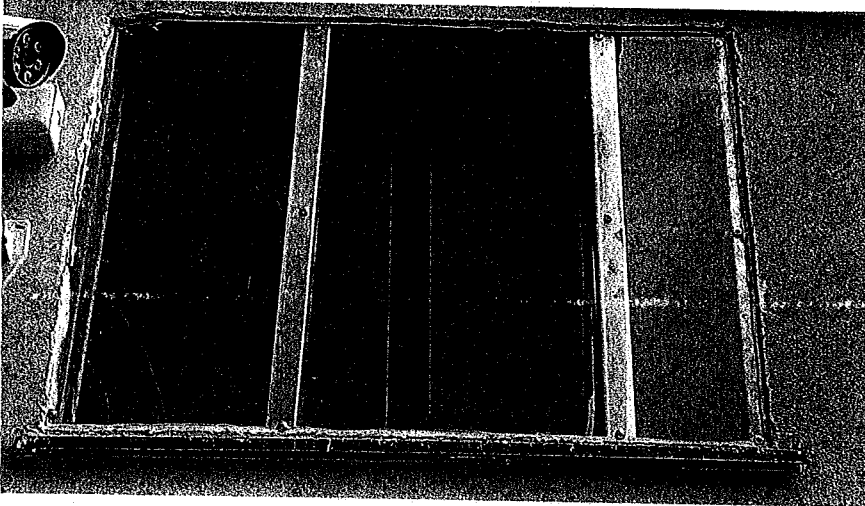
元件編號：1A-2

目視外觀無變形、
生鏽、損壞。

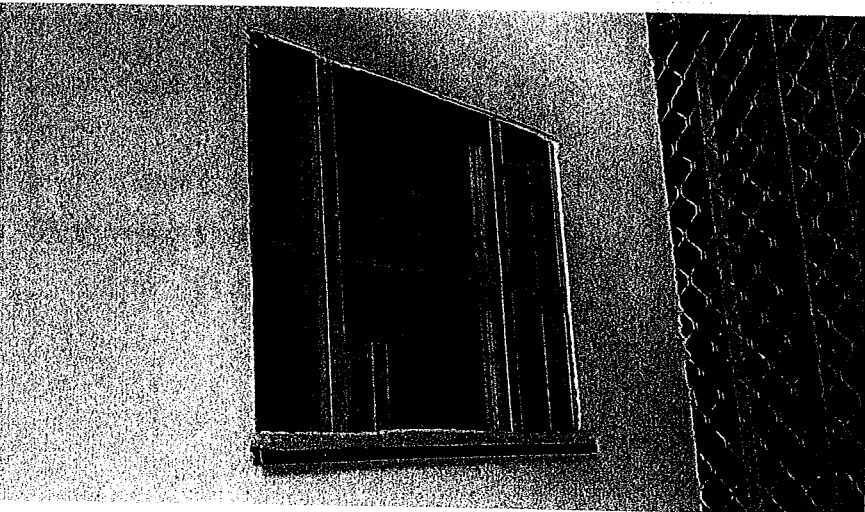
元件編號：1A-3

目視外觀無變形、
生鏽、損壞。

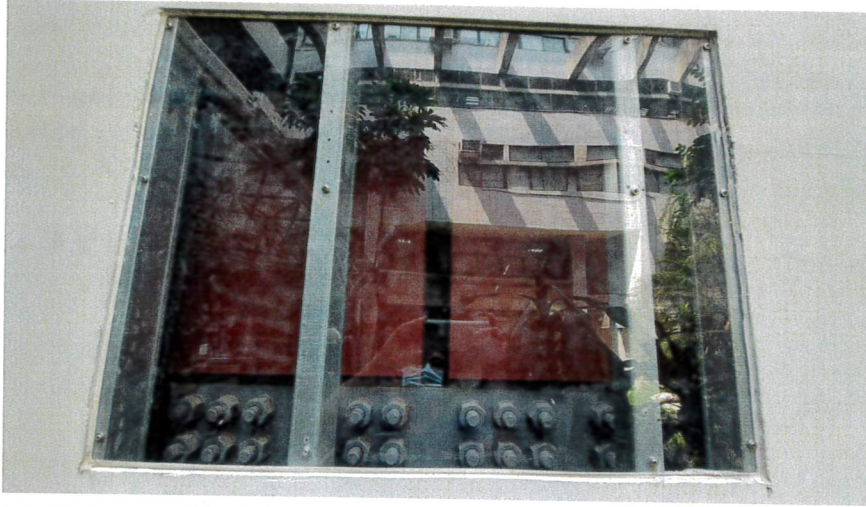
元件編號：1Aa-10

目視外觀無變形、
生鏽、損壞。

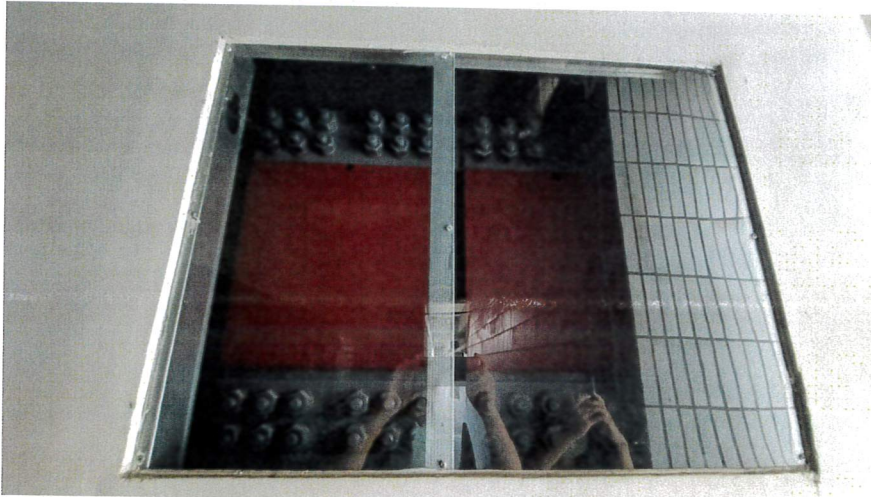
元件編號：1B-1

目視外觀無變形、
生鏽、損壞。

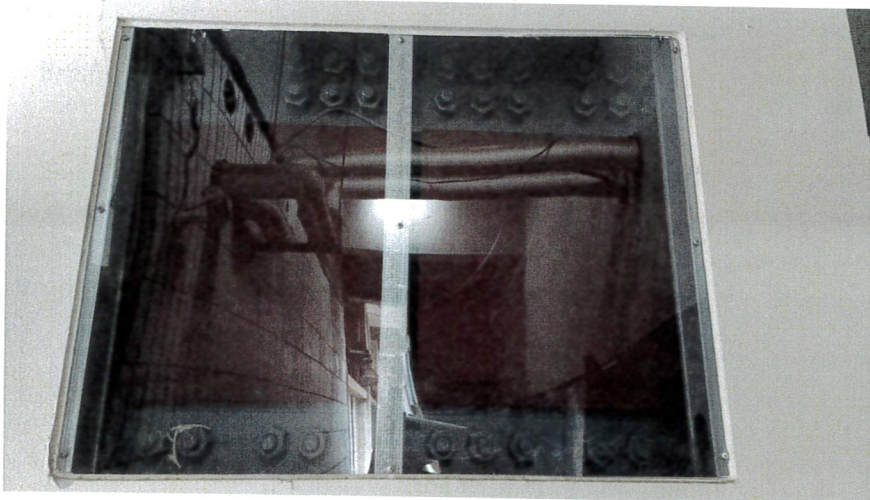
元件編號：1B-2

目視外觀無變形、
生鏽、損壞。

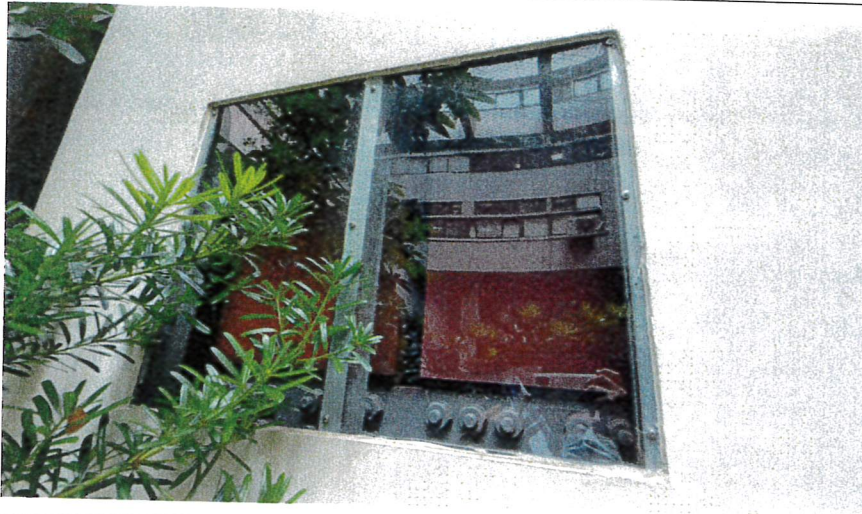
元件編號：1Aa-7

目視外觀無變形、
生鏽、損壞。

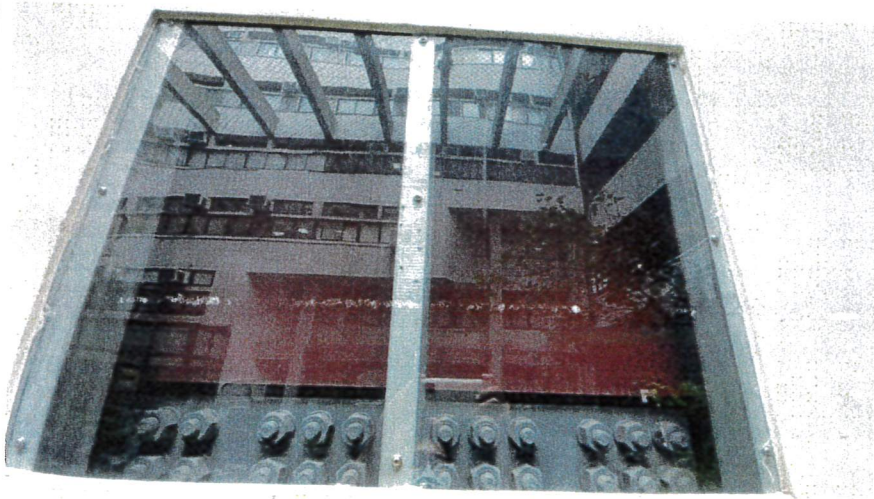
元件編號：1Aa-8

目視外觀無變形、
生鏽、損壞。

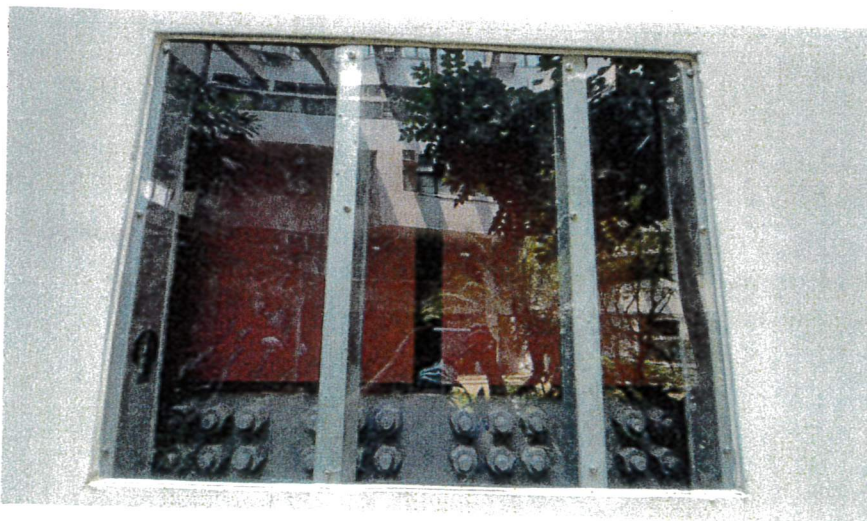
元件編號：1Aa-9

目視外觀無變形、
生鏽、損壞。
