主旨：有關『臺中司法大廈耐震補強工程』制震元件維護檢查紀錄，詳如說明，請鑒核。

制震元件維護檢查紀錄表

工程名稱:臺中司法大廈耐震補強工程案

檢查日期: 109年 9月 16日

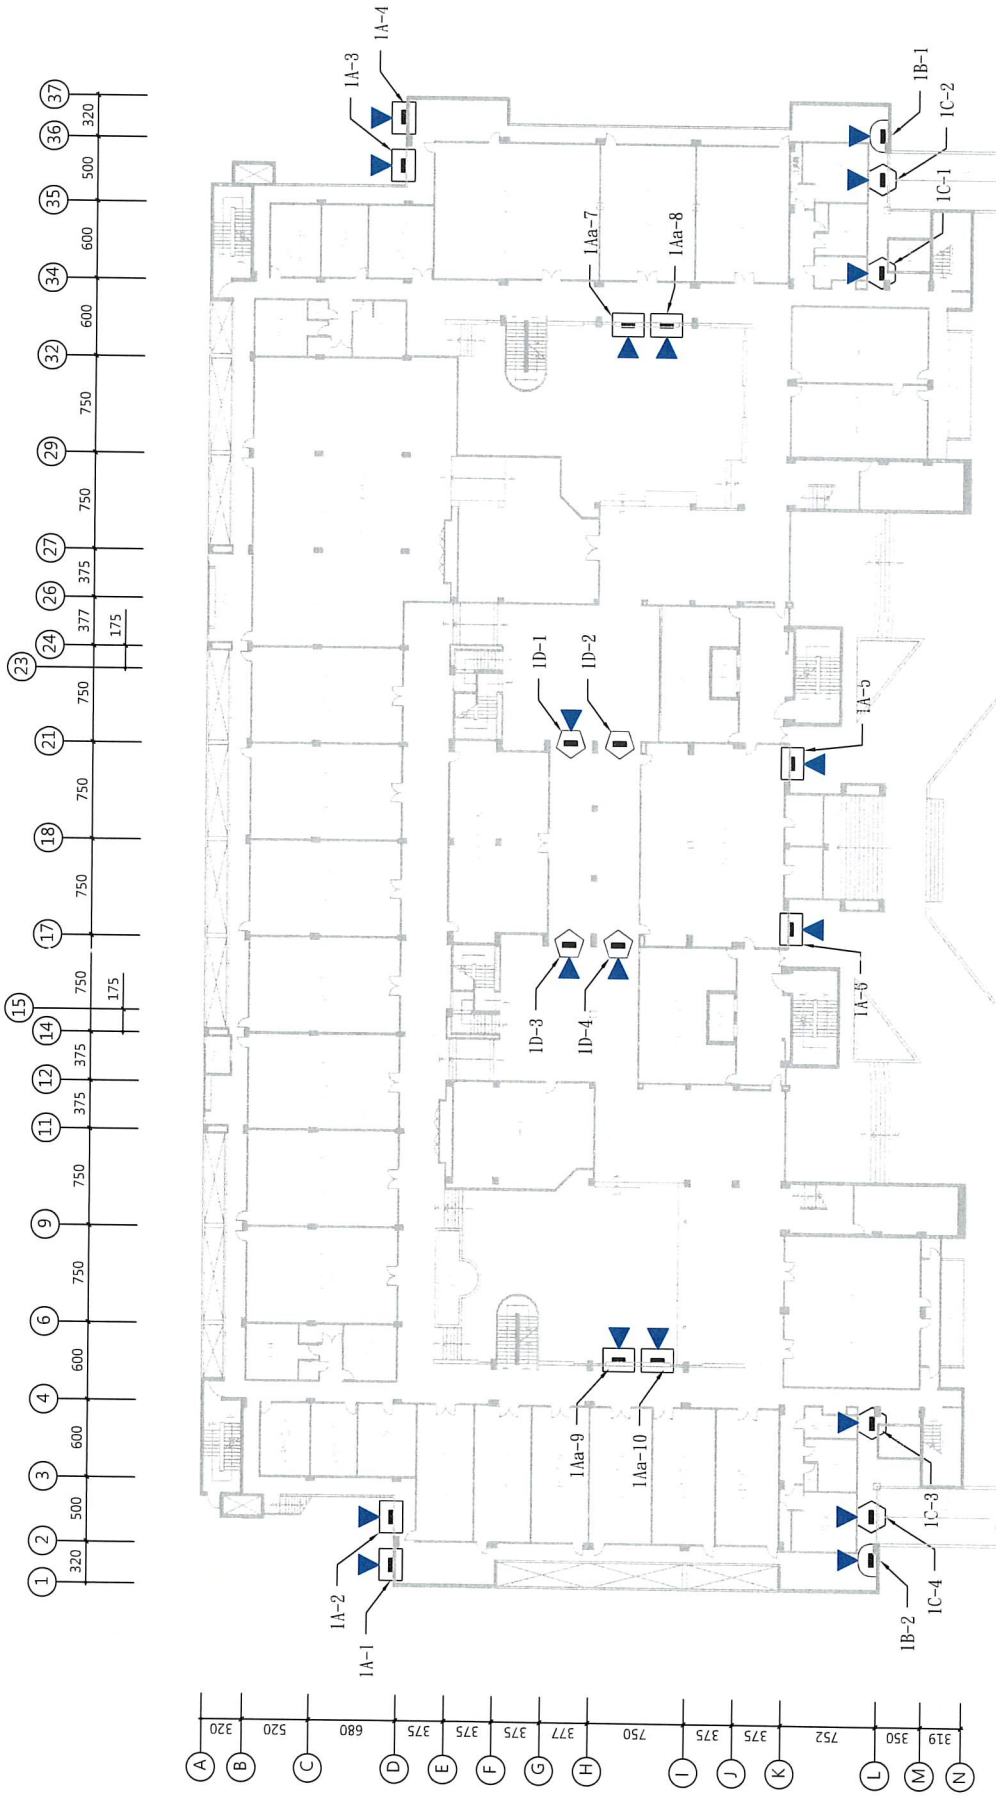
一層補強位置平面圖
S=1:400
UNIT=cm

樓層	元件編號	檢查情形	備註
1F	1A-1	<input checked="" type="checkbox"/> 目視外觀無變形、生鏽、損壞 <input type="checkbox"/> 異常情形:	
1F	1A-2	<input checked="" type="checkbox"/> 目視外觀無變形、生鏽、損壞 <input type="checkbox"/> 異常情形:	
1F	1A-3	<input checked="" type="checkbox"/> 目視外觀無變形、生鏽、損壞 <input type="checkbox"/> 異常情形:	
1F	1A-4	<input checked="" type="checkbox"/> 目視外觀無變形、生鏽、損壞 <input type="checkbox"/> 異常情形:	
1F	1A-5	<input checked="" type="checkbox"/> 目視外觀無變形、生鏽、損壞 <input type="checkbox"/> 異常情形:	
1F	1A-6	<input checked="" type="checkbox"/> 目視外觀無變形、生鏽、損壞 <input type="checkbox"/> 異常情形:	
1F	1Aa-7	<input checked="" type="checkbox"/> 目視外觀無變形、生鏽、損壞 <input type="checkbox"/> 異常情形:	
1F	1Aa-8	<input checked="" type="checkbox"/> 目視外觀無變形、生鏽、損壞 <input type="checkbox"/> 異常情形:	
1F	1Aa-9	<input checked="" type="checkbox"/> 目視外觀無變形、生鏽、損壞 <input type="checkbox"/> 異常情形:	
1F	1Aa-10	<input checked="" type="checkbox"/> 目視外觀無變形、生鏽、損壞 <input type="checkbox"/> 異常情形:

1F	1B-1	<input checked="" type="checkbox"/> 目視外觀無變形、生鏽、損壞 <input type="checkbox"/> 異常情形:	
1F	1B-2	<input checked="" type="checkbox"/> 目視外觀無變形、生鏽、損壞 <input type="checkbox"/> 異常情形:	
1F	1C-1	<input checked="" type="checkbox"/> 目視外觀無變形、生鏽、損壞 <input type="checkbox"/> 異常情形:	
1F	1C-2	<input checked="" type="checkbox"/> 目視外觀無變形、生鏽、損壞 <input type="checkbox"/> 異常情形:	
1F	1C-3	<input checked="" type="checkbox"/> 目視外觀無變形、生鏽、損壞 <input type="checkbox"/> 異常情形:	
1F	1C-4	<input checked="" type="checkbox"/> 目視外觀無變形、生鏽、損壞 <input type="checkbox"/> 異常情形:	
1F	1D-1	<input checked="" type="checkbox"/> 目視外觀無變形、生鏽、損壞 <input type="checkbox"/> 異常情形:	
1F	1D-3	<input checked="" type="checkbox"/> 目視外觀無變形、生鏽、損壞 <input type="checkbox"/> 異常情形:	
1F	1D-4	<input checked="" type="checkbox"/> 目視外觀無變形、生鏽、損壞 <input type="checkbox"/> 異常情形:	
3F	3A-7	<input checked="" type="checkbox"/> 目視外觀無變形、生鏽、損壞 <input type="checkbox"/> 異常情形:	
3F	3A-8	<input checked="" type="checkbox"/> 目視外觀無變形、生鏽、損壞 <input type="checkbox"/> 異常情形:
